Sag : LP 162, Lindkærvej, Vissing, 8370 Hadsten

## Oversigt over geotekniske forhold og jordbundsforhold

Emne: Udstykning, Lindkjærvej, Vissing, Hadsten

### **ORIENTERENDE GEOTEKNISK/MILJØTEKNISK UNDERSØGELSESRAPPORT**

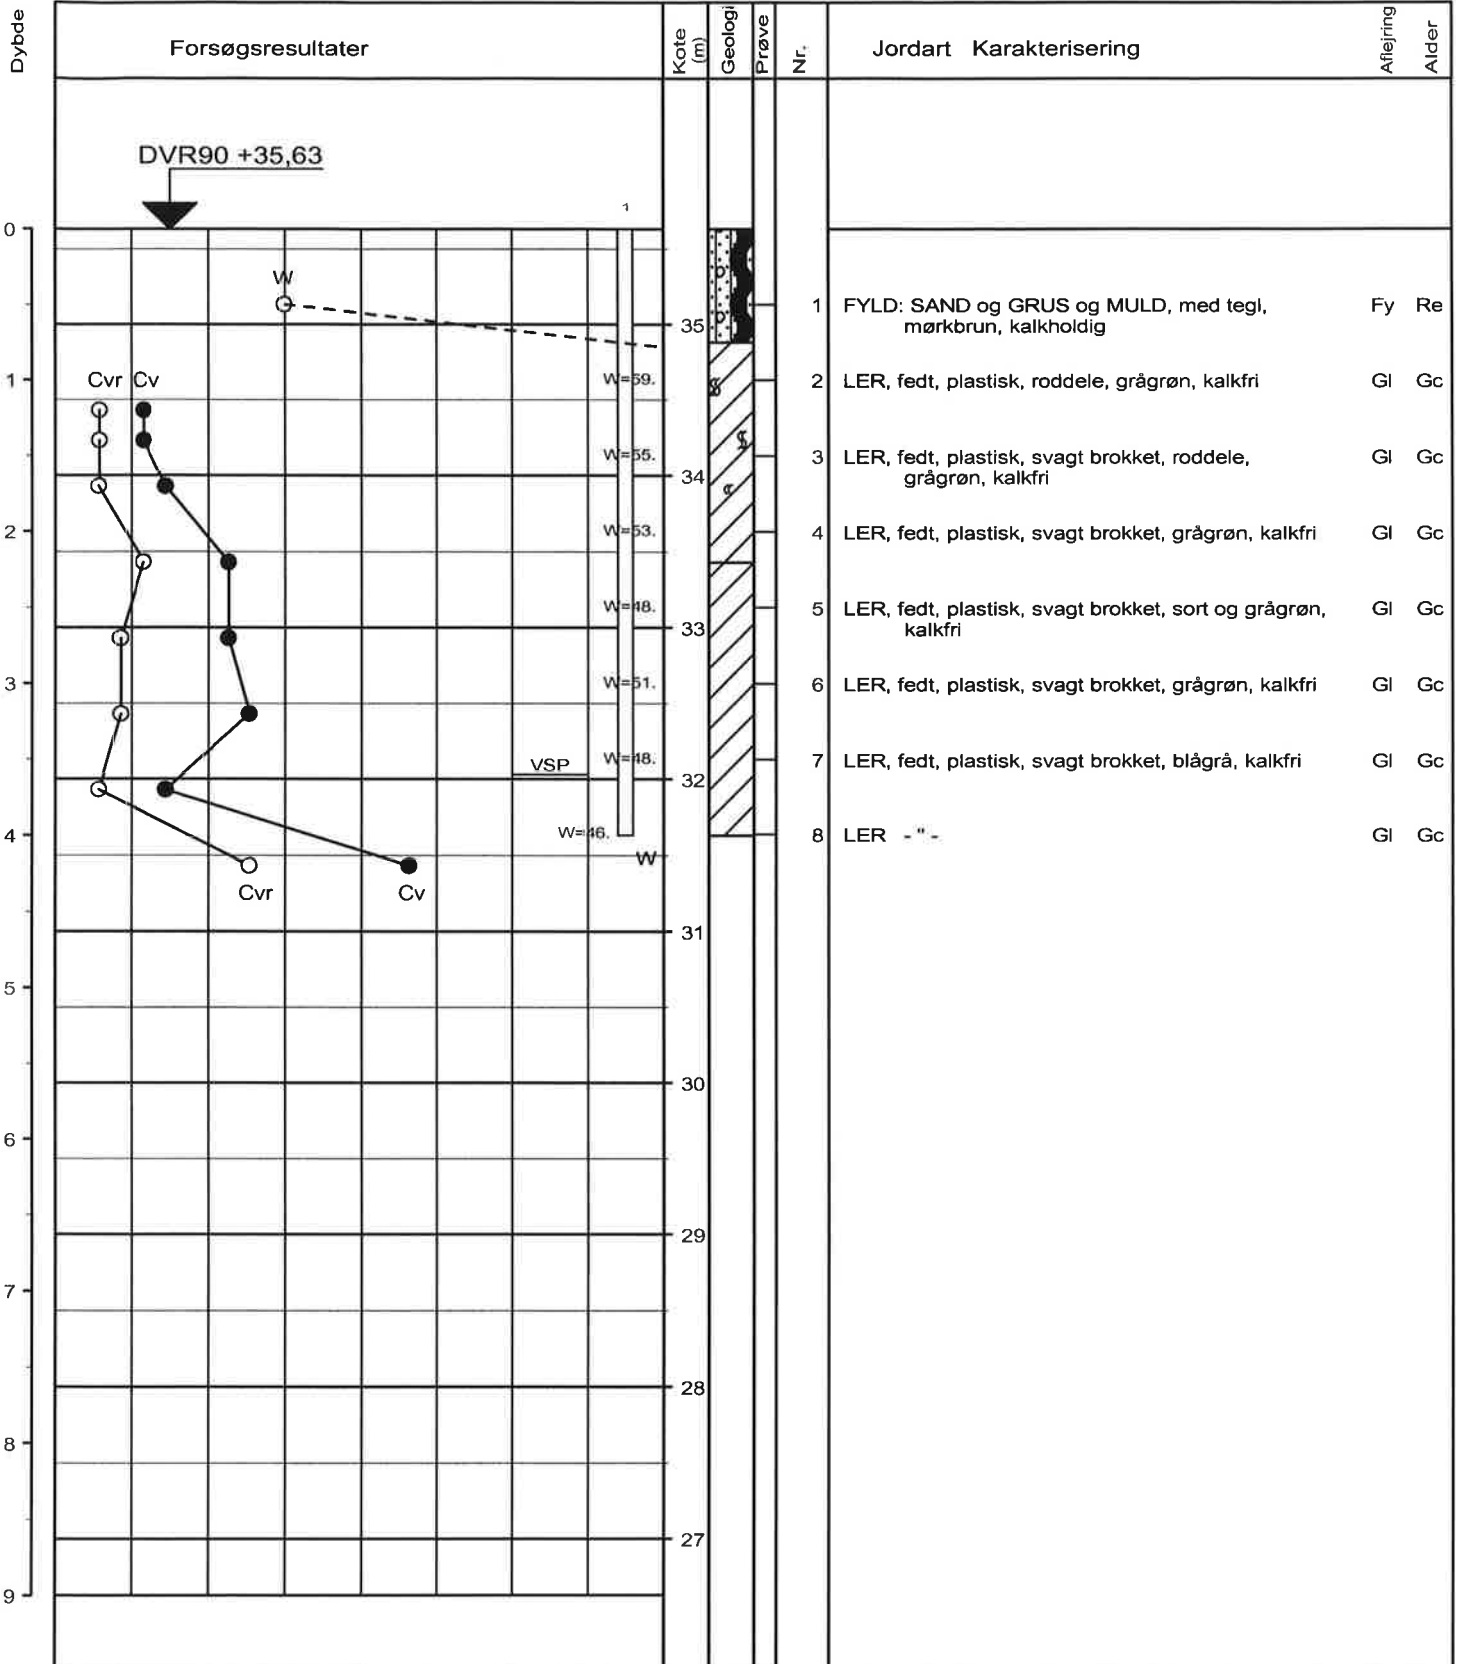
Sag : 06198 Udstykning, Lindkjærvej, Vissing, Hadsten  
 Strækning : Boret af : MS Dato : 20060405 DGU-nr.: Boring : B1  
 Udarb. af : PF Kontrol : *be* Godkendt : Dato : Bilag : 1 s. 1 / 1

Funderingsmetode:	Dyb direkte fundering - udtørringssikker dybde (minimum 1,5m under terræn) pga. meget fedt plastisk ler - eller sandpudedefundering
OSBL:	1,20m under eksisterende terræn
Vandspejlsforhold:	Vandspejl ca. 2,5m under terræn. Sekundær årstidsafhængigt vandspejl
Øvrige bemærkninger:	De typiske forholdsregler ved fundering på meget fedt ler er forøget funderingsdybde, øget armering, membraner under gulve, restriktioner vedrørende løvfældende bevoksning, jf. SBI-anvisning nr. 231 samt BYG-ERFA blad nr. 940913. En anden mulig løsning vil være en sandpudedefundering, hvor udskiftningsniveauet primært bestemmes via deformationsberegninger. Der skal ubetinget gennemføres supplerende undersøgelser med boringer for et konkret projekt, da der er truffet komplicerede forhold på parcellen og på naboparcellerne

Dyb direkte fundering - udtørringssikker dybde (minimum 1,5m under terræn) pga. meget fedt plastisk ler - eller sandpudedefundering 0,75m under eksisterende terræn

Vandspejl ca. 3,5m under terræn. Sekundær årstidsafhængigt vandspejl

De typiske forholdsregler ved fundering på meget fedt ler er forøget funderingsdybde, øget armering, membraner under gulve, restriktioner vedrørende løvfældende bevoksning, jf. SBI-anvisning nr. 231 samt BYG-ERFA blad nr. 940913. En anden mulig løsning vil være en sandpudedefundering, hvor udskiftningsniveauet primært bestemmes via deformationsberegninger. Der skal ubetinget gennemføres supplerende undersøgelser med boringer for et konkret projekt, da der er truffet komplicerede forhold på parcellen og på naboparcellerne

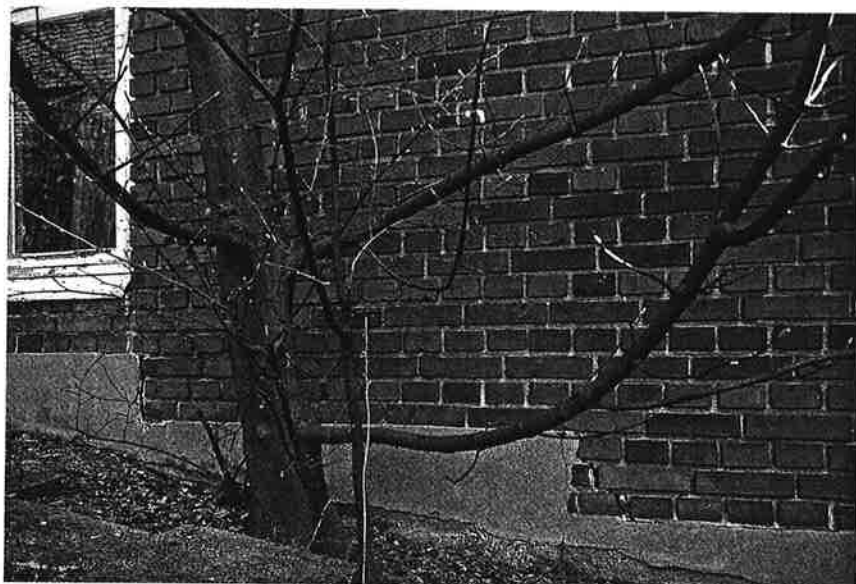
Figur 1. Nærtstående træer har forårsaget revnerne i ydervæggen ved at udtørre fede leraflejringer under funderingsniveau. Lerets volumen er svundet ved udtørringen, hvilket har resulteret i lodrette og vandrette bevægelser af fundamentet.
