GEOTEKNISK UNDERSØGELSE NR. 1

Ridder Munks Vej 107, 8881 Thorsø

DMR-sagsnr.: 2022-0206-01

Geoteknisk placeringsundersøgelse på Ridder Munks Vej 107, 8881 Thorsø .

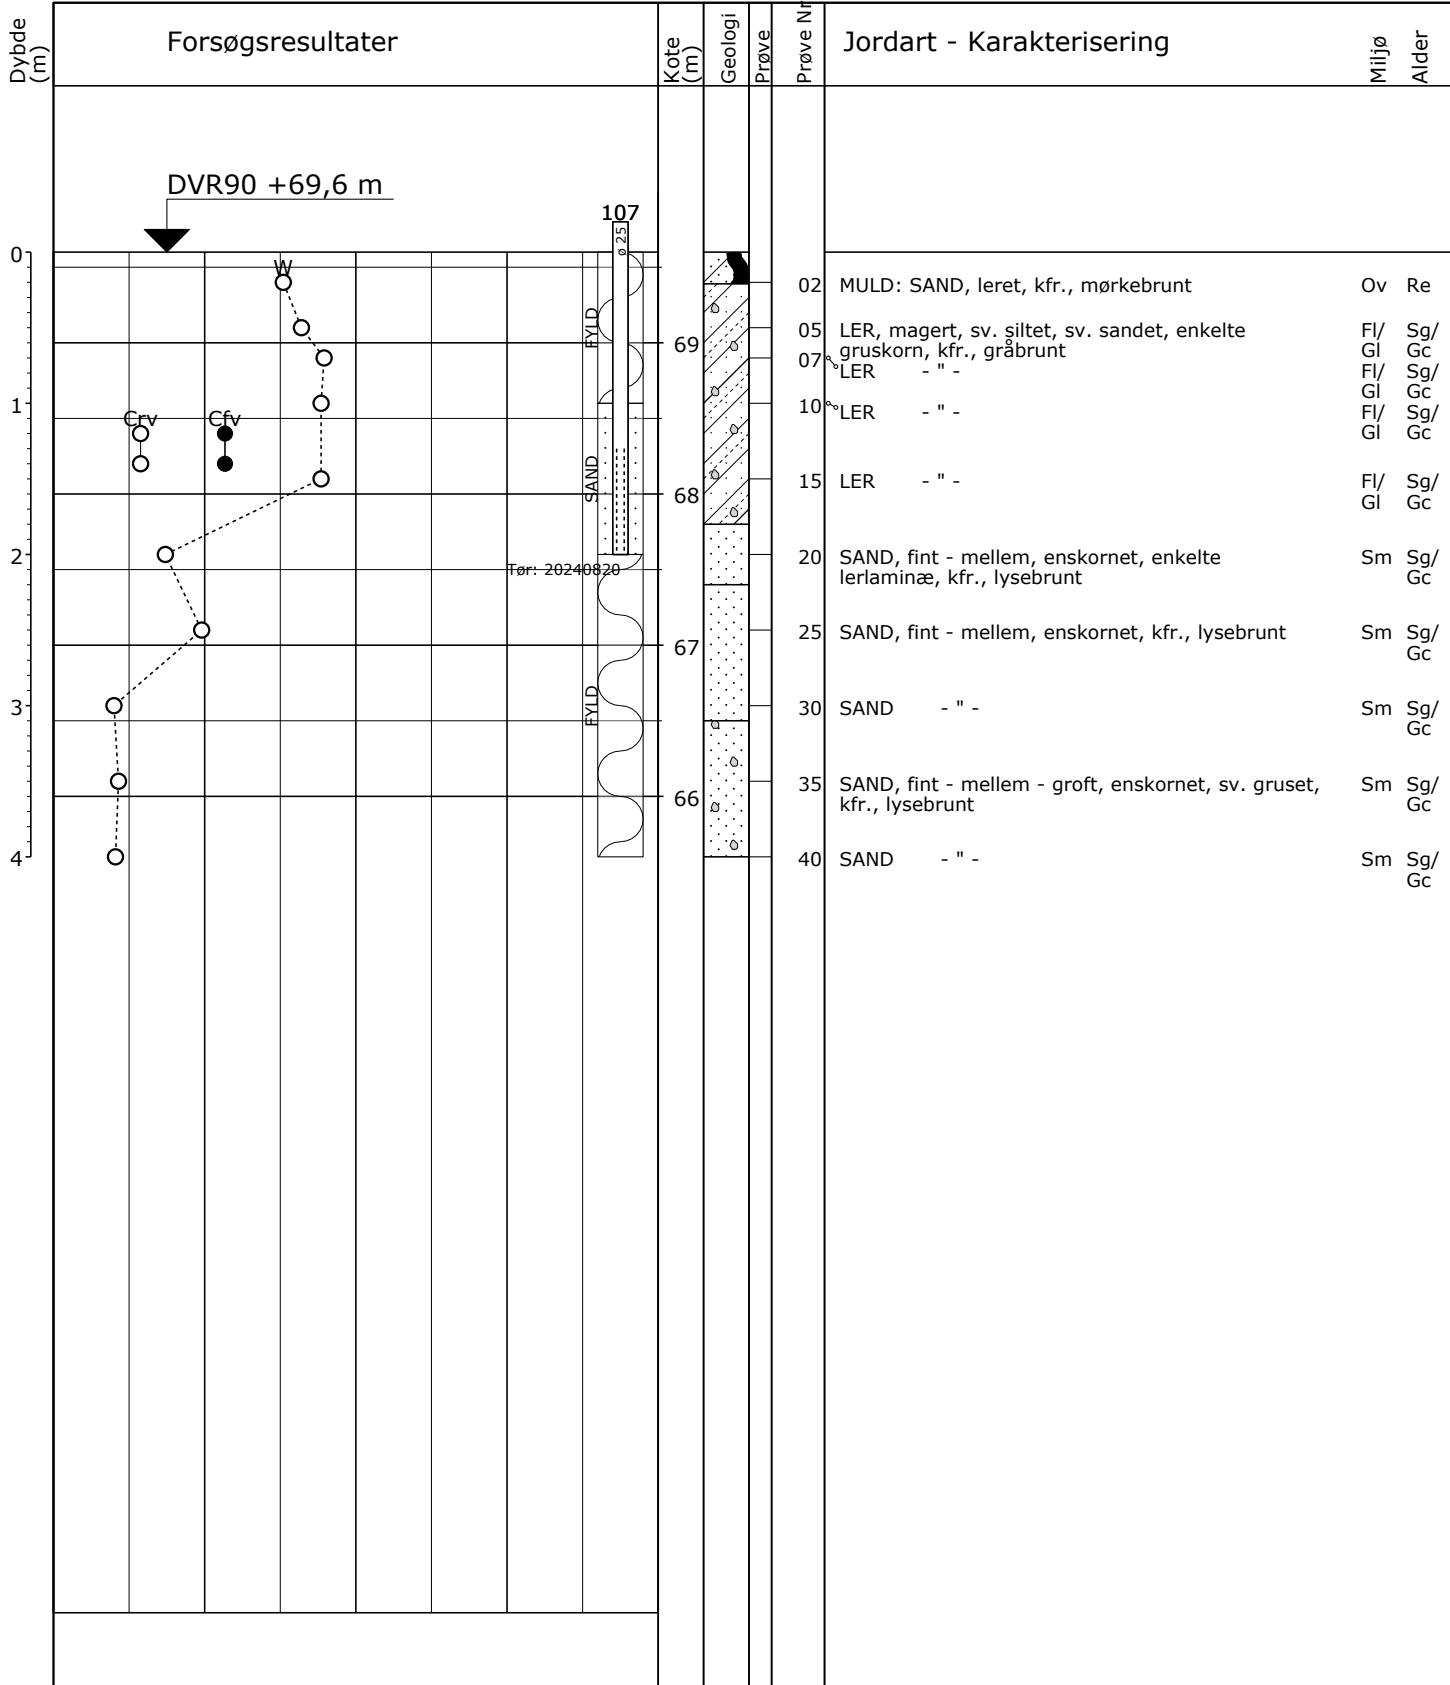
Sag: 2022-0206 Ridder Munks Vej, 8881 Thorsø
 Boret af: KR/RRB Dato: 2024.08.20 Bedømt af: RRB DGU Nr.: Boring: 107
 Udarb. af: SIN Kontrol: RRB Godkendt: CGT Dato: Bilag: 1 S. 1/1

I boringen er der øverst truffet fyld (lermuld) til 0,2 m u. t., hvorefter der er truffet aflejringer af senglacialt/glacialt ler over sand til den borede dybde af 4,0 m u. t.

Der er pejlet i det nedsatte pejlerør umiddelbart efter borearbejdets afslutning, hvor der ikke blev registreret et frit grundvandsspejl (GVS).
