GEOTEKNISK UNDERSØGELSE NR. 1

Ridder Munks Vej 137, 8881 Thorsø

DMR-sagsnr.: 2022-0206-01

Geoteknisk placeringsundersøgelse på Ridder Munks Vej 137, 8881 Thorsø .

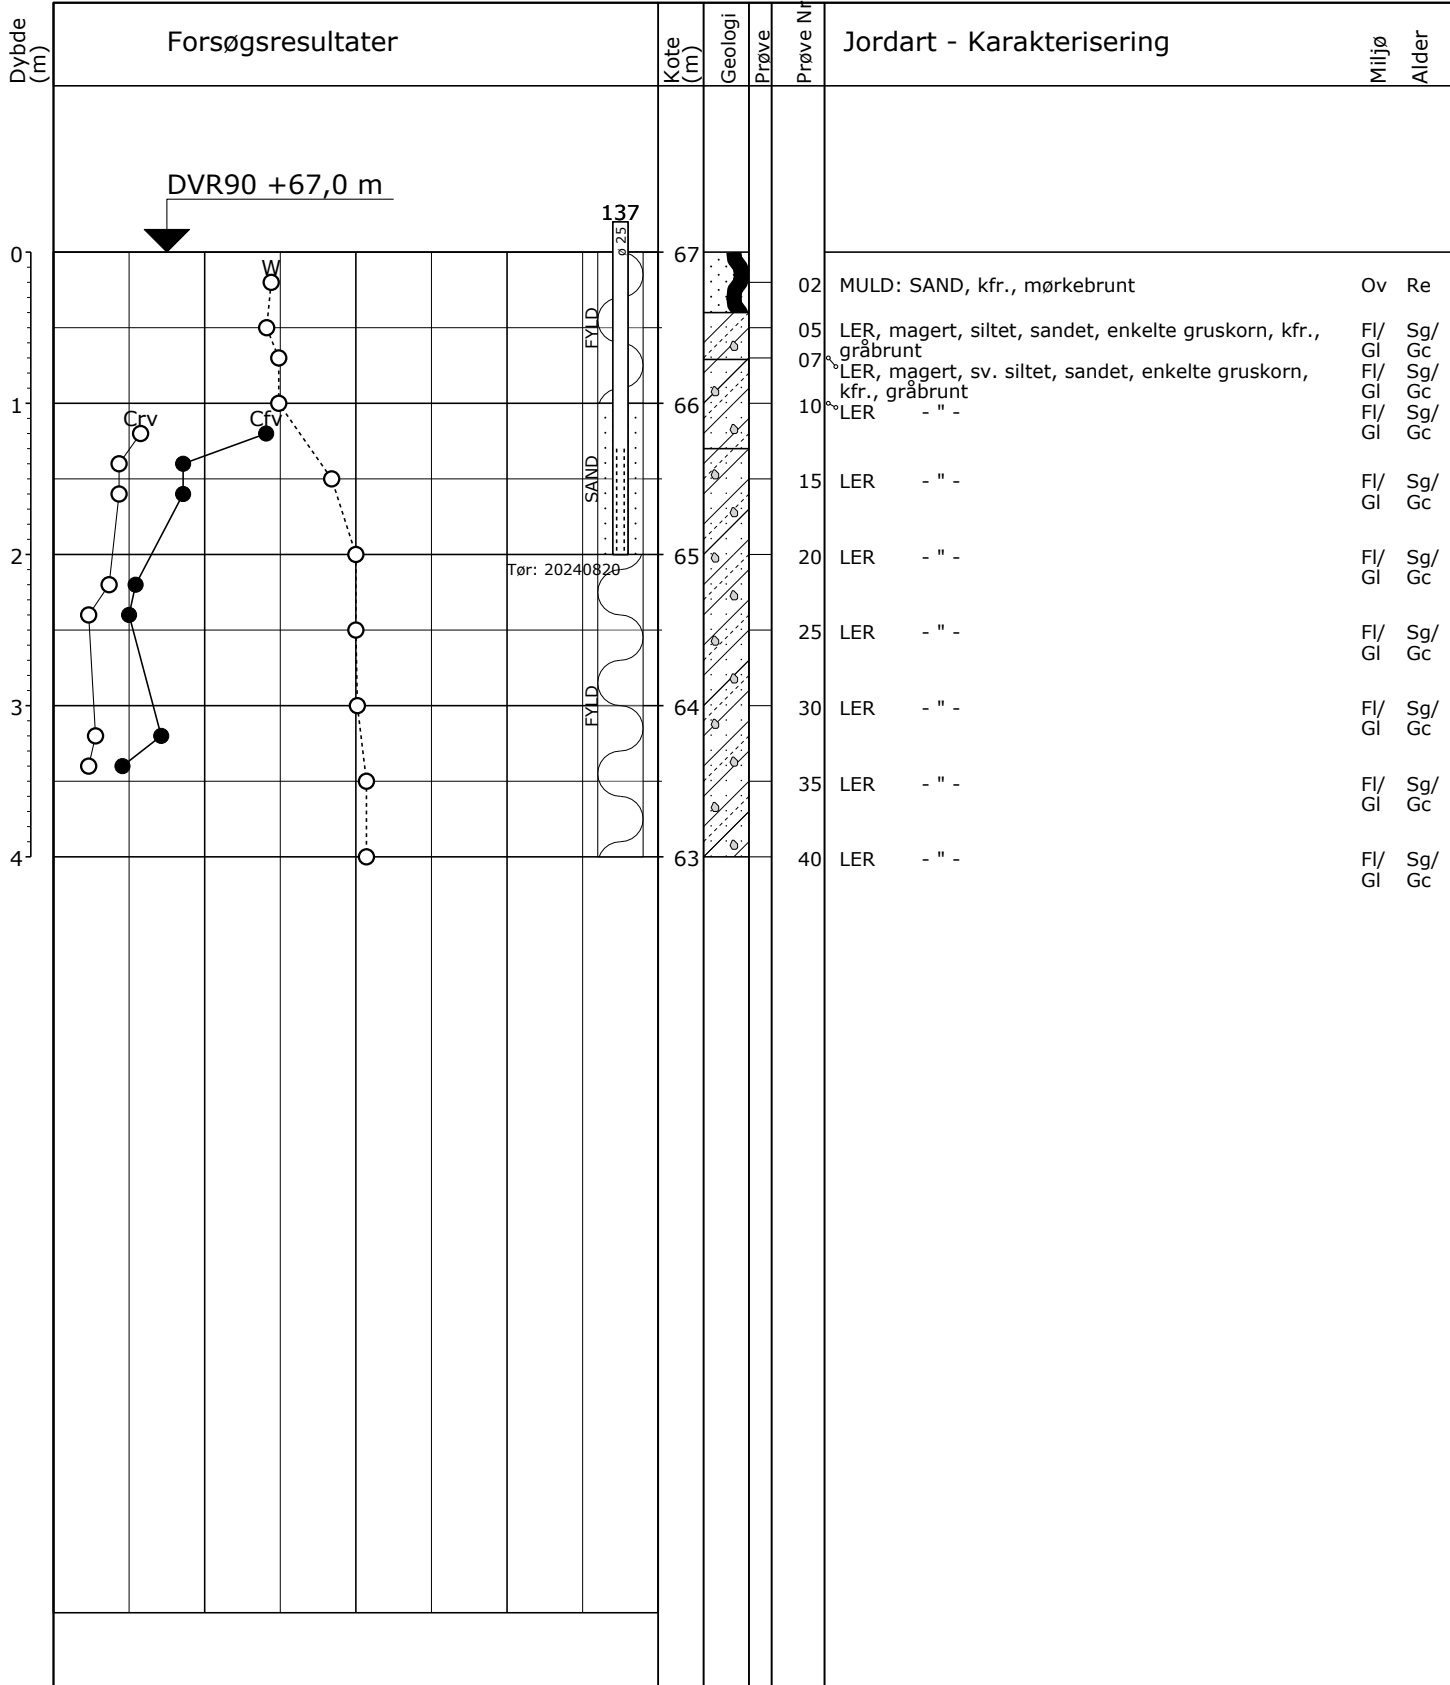
Boring: 137

I boringen er der øverst truffet fyld (lermuld) til 0,4 m u. t., hvorefter der er truffet aflejringer af senglacialt/glacialt ler til den borede dybde af 4,0 m u. t.

Der er pejlet i det nedsatte pejlerør umiddelbart efter borearbejdets afslutning, hvor der ikke blev registreret et frit grundvandsspejl (GVS).

- Direkte fundering i frostsikker dybde i/under OSBL.

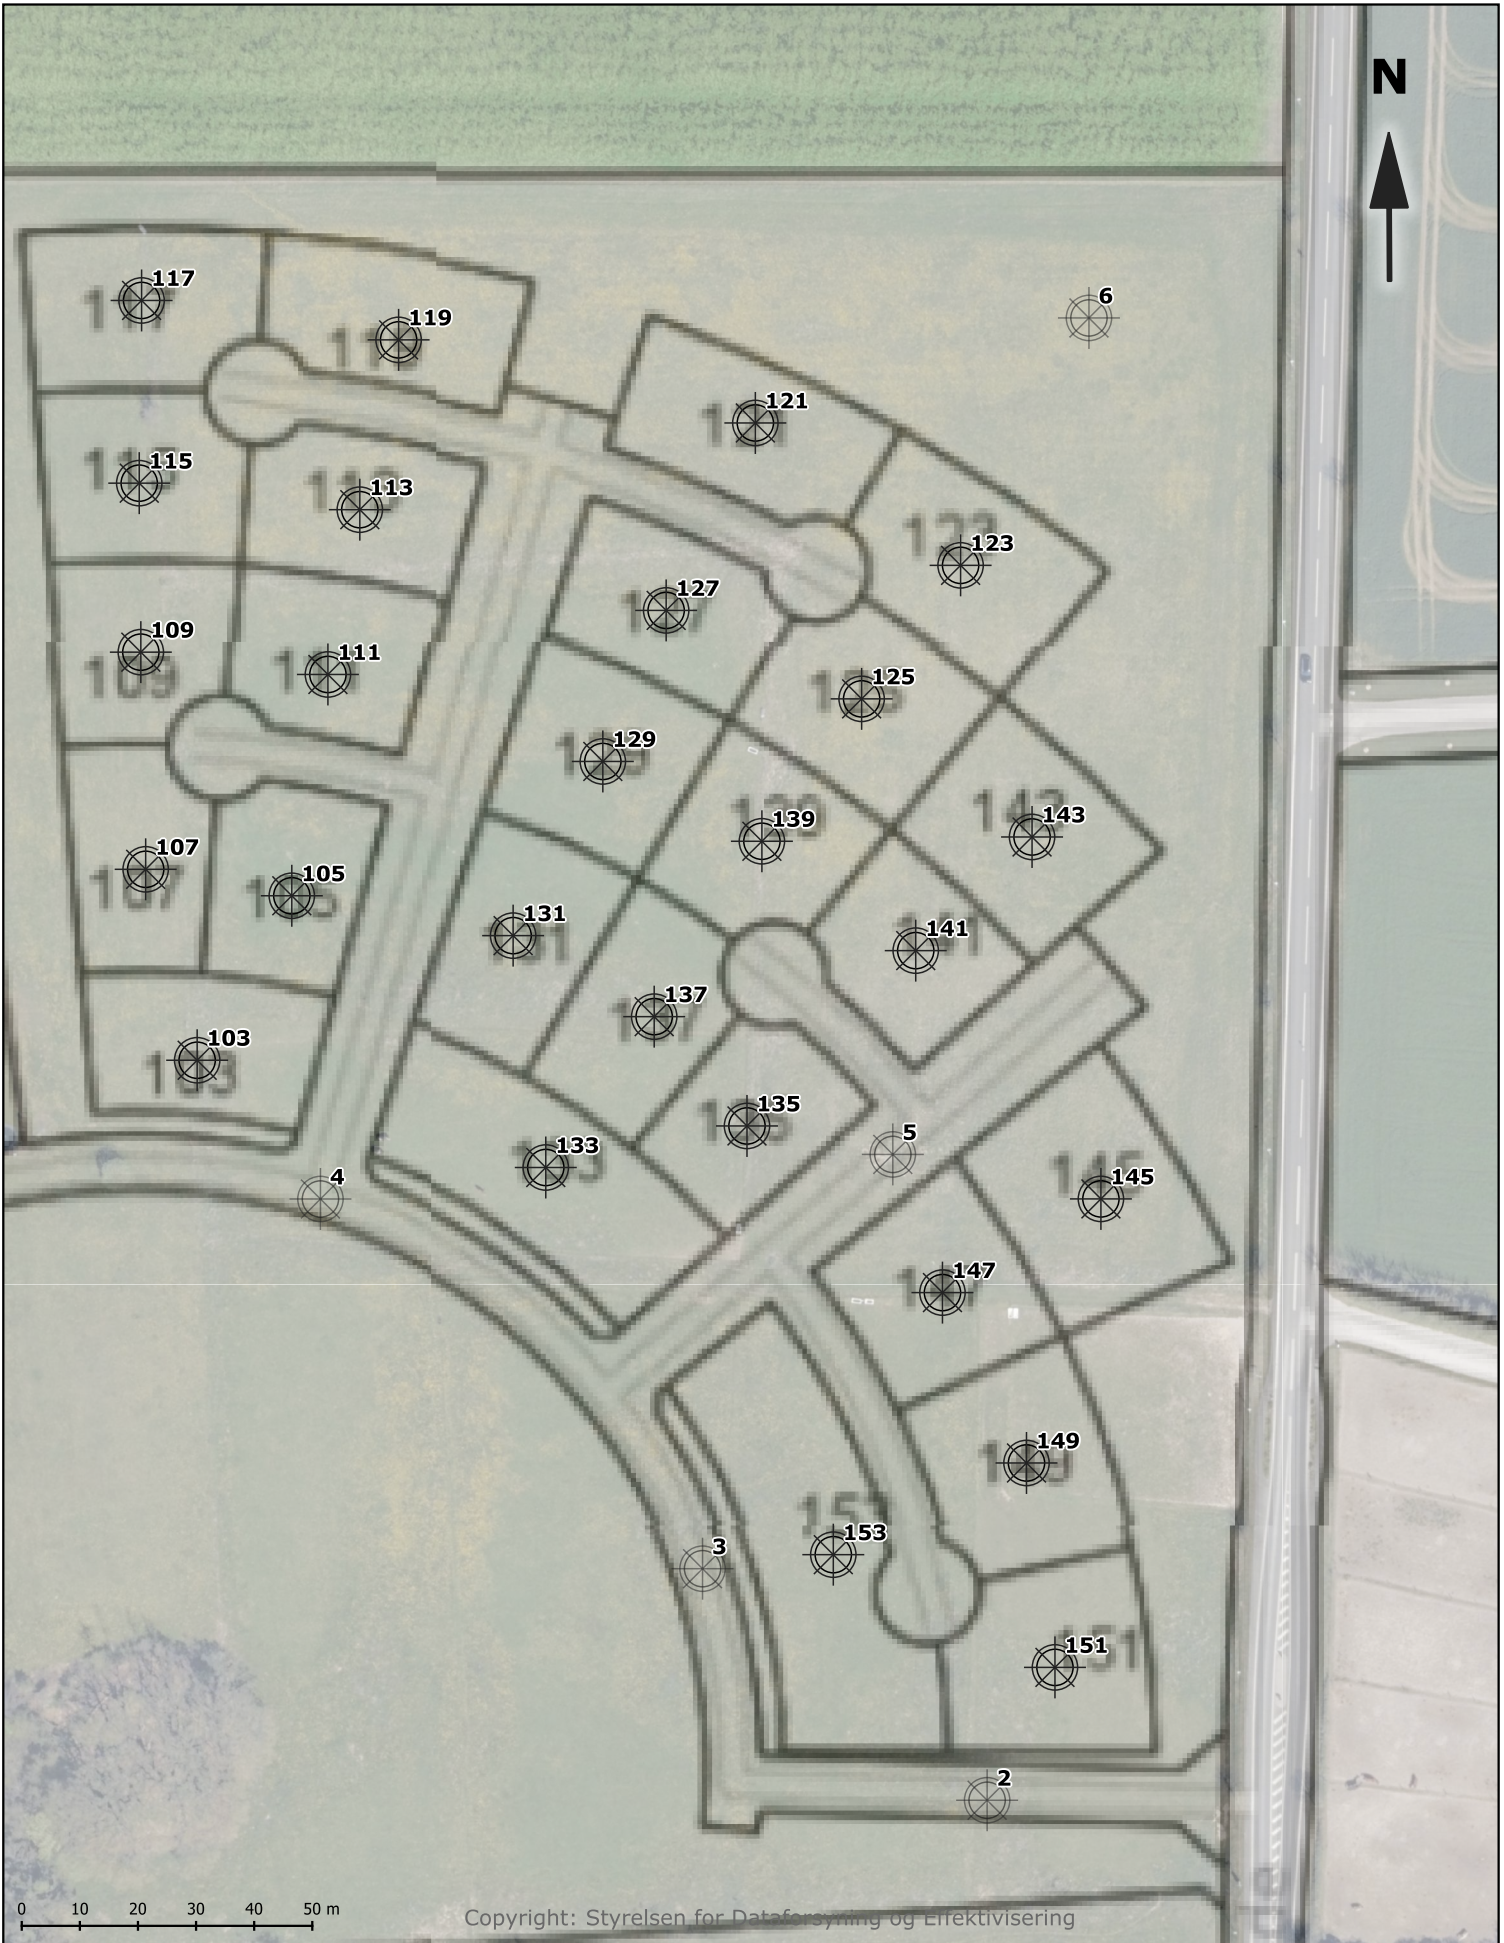
Bilag 2

Boringen er afsat på baggrund af det fra rekvirenten fremsendte tegningsmateriale. Boringens omtrentlige placering fremgår af situationsskitsen i bilag 2.
