GEOTEKNISK UNDERSØGELSE NR. 1

Ginneruplundvej 19, 8370 Hadsten

Geoteknisk placeringsundersøgelse på Ginneruplundvej 19, 8370 Hadsten.

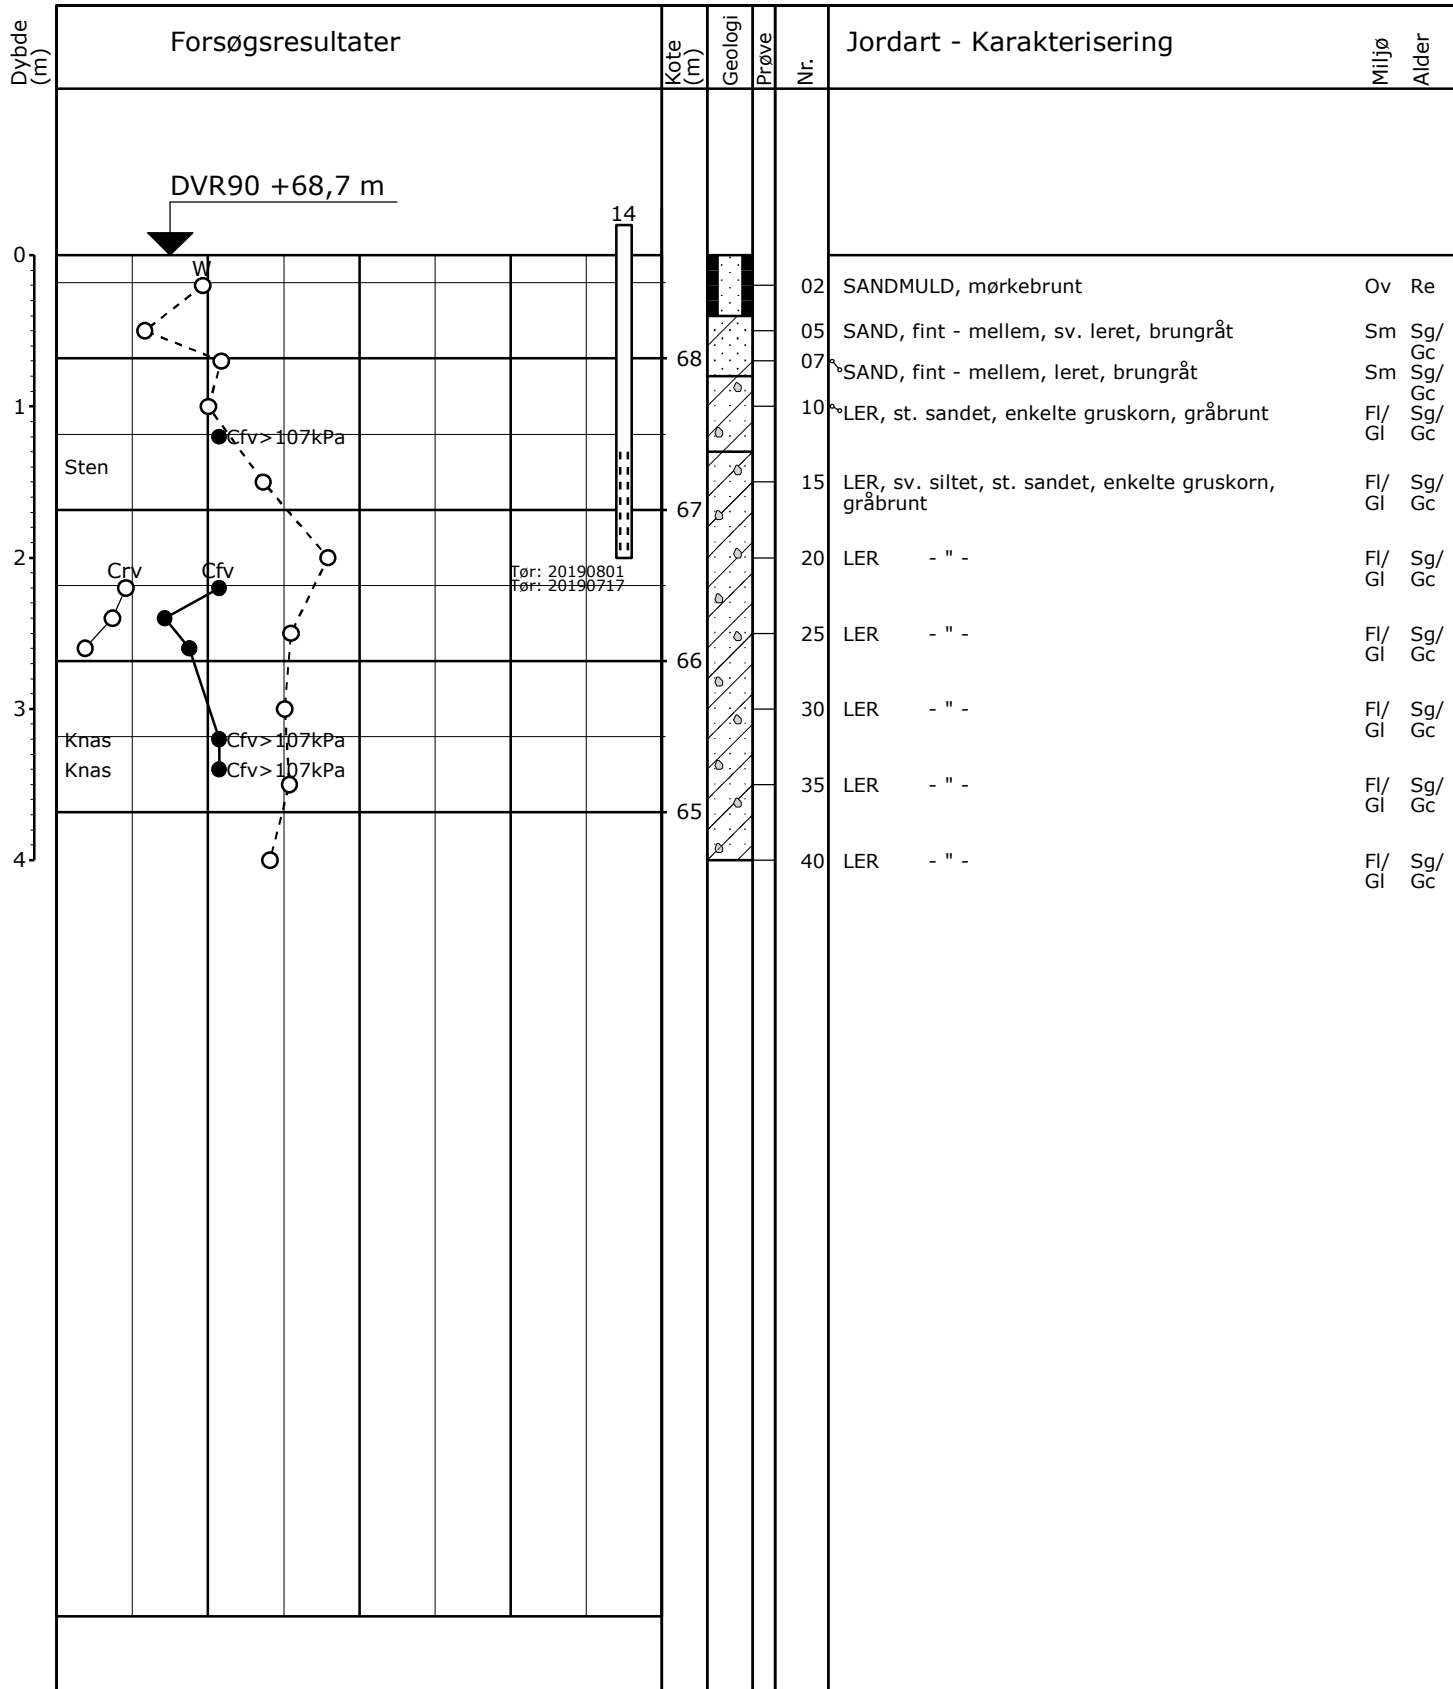
○ 10 20 30 W (%)
 ○● 100 200 300 Cfv, Crv (kPa)

Boremethode: Tør, Rotationsboring uden forerør
 Projektion: UTM32E89
 X: 564872 (m) Y: 6241789 (m) Plan:

Resultatet af ovenstående fremgår af boreprofilet i bilag 1.

For en mere detaljeret beskrivelse af jordbunds- og vandspejlsforholdene henvises til boreprofilet i bilag 1.
