# GEOTEKNISK UNDERSØGELSE NR. 1

Ginneruplundvej 22, 8370 Hadsten

## Geoteknisk placeringsundersøgelse på Ginneruplundvej 22, 8370 Hadsten.

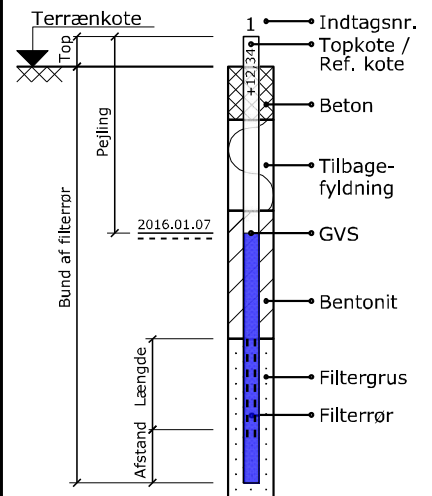
## Pejlerør og filtersætning

Der er nedsat Ø25 mm pejlerør i boringen til registrering af grundvandsspejlets beliggenhed. Der er pejlet den 17. juli efter borearbejdets afslutning samt efterpejlet den 1. august 2019.

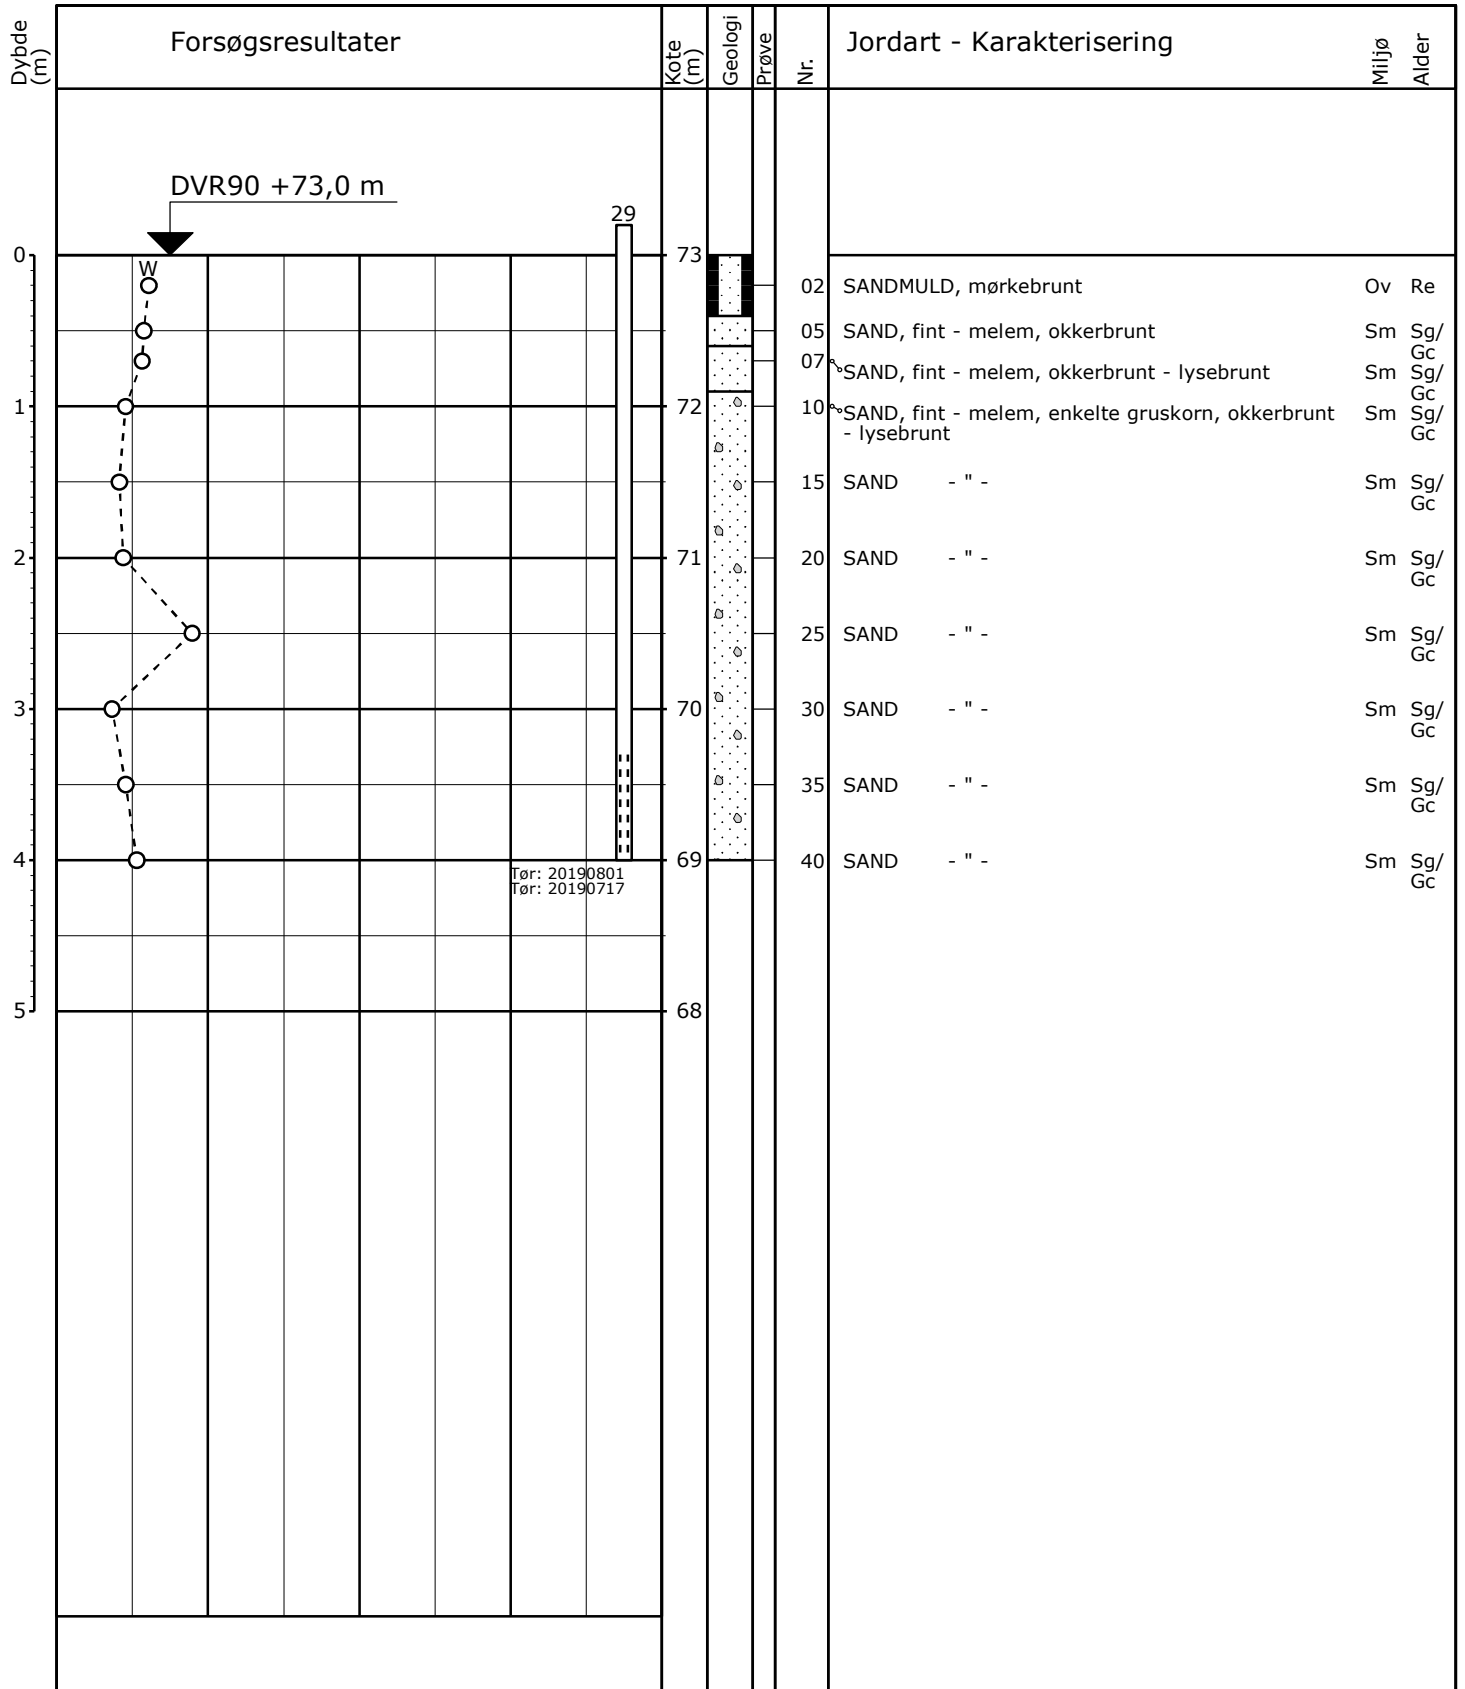
**Bilag 1.** Boreprofil.

I boringen er der øverst truffet overjord (sandmuld) til 0,4 m u. t., hvorefter der er truffet senglacialt/glacialt sand til den borede dybde af 4,0 m u. t.

Der er pejlet i det nedsatte pejlerør umiddelbart efter borearbejdets afslutning og efterpejlet den 1. august 2019, hvor der ikke blev registreret et grundvandsspejl (GVS).

Resultatet af ovenstående fremgår af boreprofilet i bilag 1.

For en mere detaljeret beskrivelse af jordbunds- og vandspejlsforholdene henvises til boreprofilet i bilag 1.
