GEOTEKNISK UNDERSØGELSE NR. 1

Ginneruplundvej 33, 8370 Hadsten

Geoteknisk placeringsundersøgelse på Ginneruplundvej 33, 8370 Hadsten.

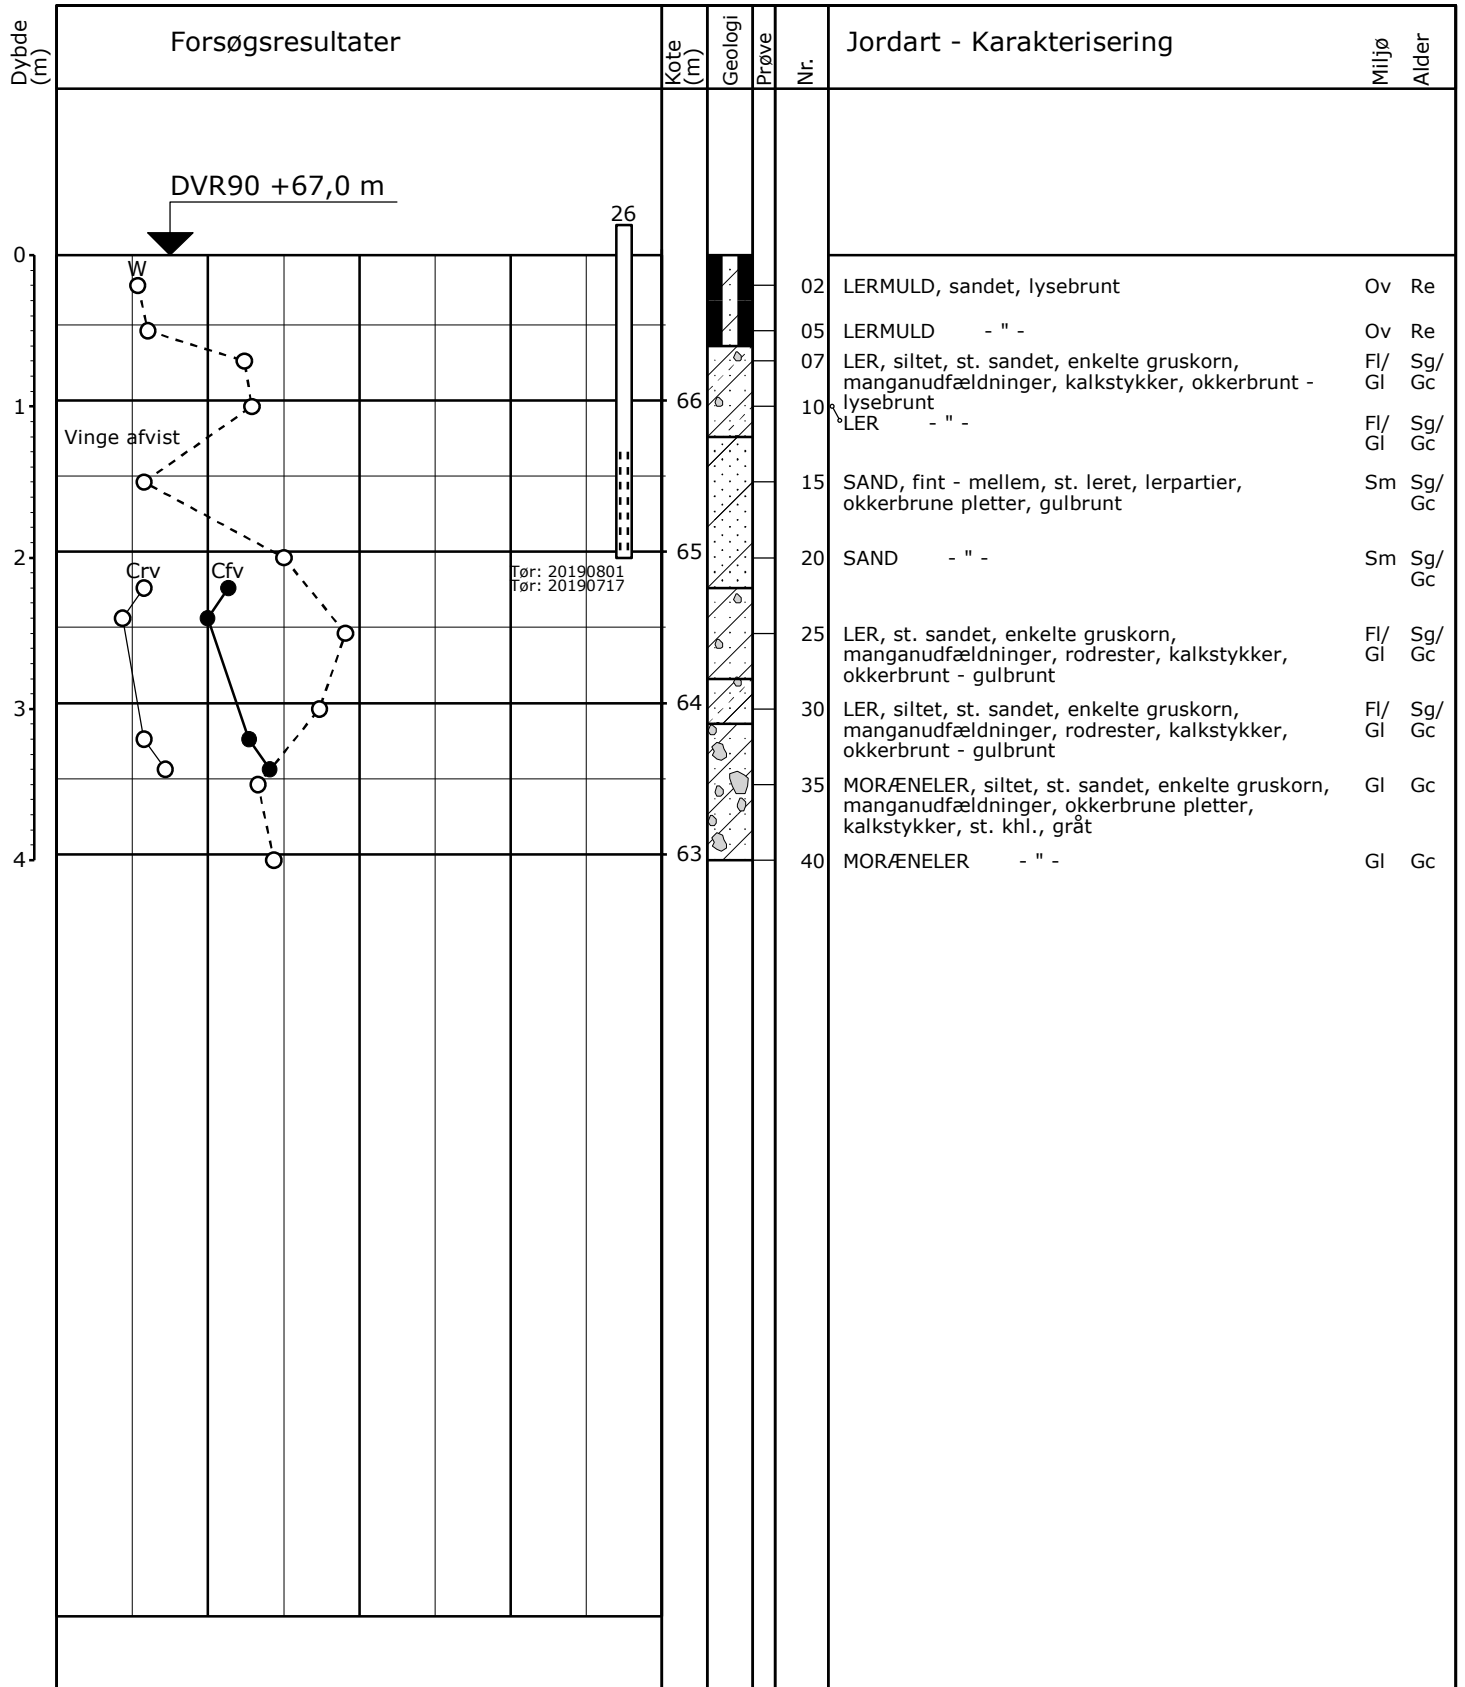
Boreprofil

○ 10 20 30 W (%)
○● 100 200 300 Cfv, Crv (kPa)

Boremetode: Tør, Rotationsboring uden forerør
Projektion: UTM32E89
X: 564936 (m) Y: 6241820 (m) Plan:

Resultatet af ovenstående fremgår af boreprofilet i bilag 1.

I boringen er der øverst truffet overjord (lermuld) til 0,6 m u. t., hvorefter der er truffet vekslende aflejringer af senglaciale/glaciale ler og sand til 3,1 m u. t., hvorefter der er truffet glaciale moræneler til den borede dybde af 4,0 m u. t.

For en mere detaljeret beskrivelse af jordbunds- og vandspejlsforholdene henvises til boreprofilet i bilag 1.
