# GEOTEKNISK UNDERSØGELSE NR. 1

Ginneruplundvej 68, 8370 Hadsten

## Geoteknisk placeringsundersøgelse på Ginneruplundvej 68, 8370 Hadsten.

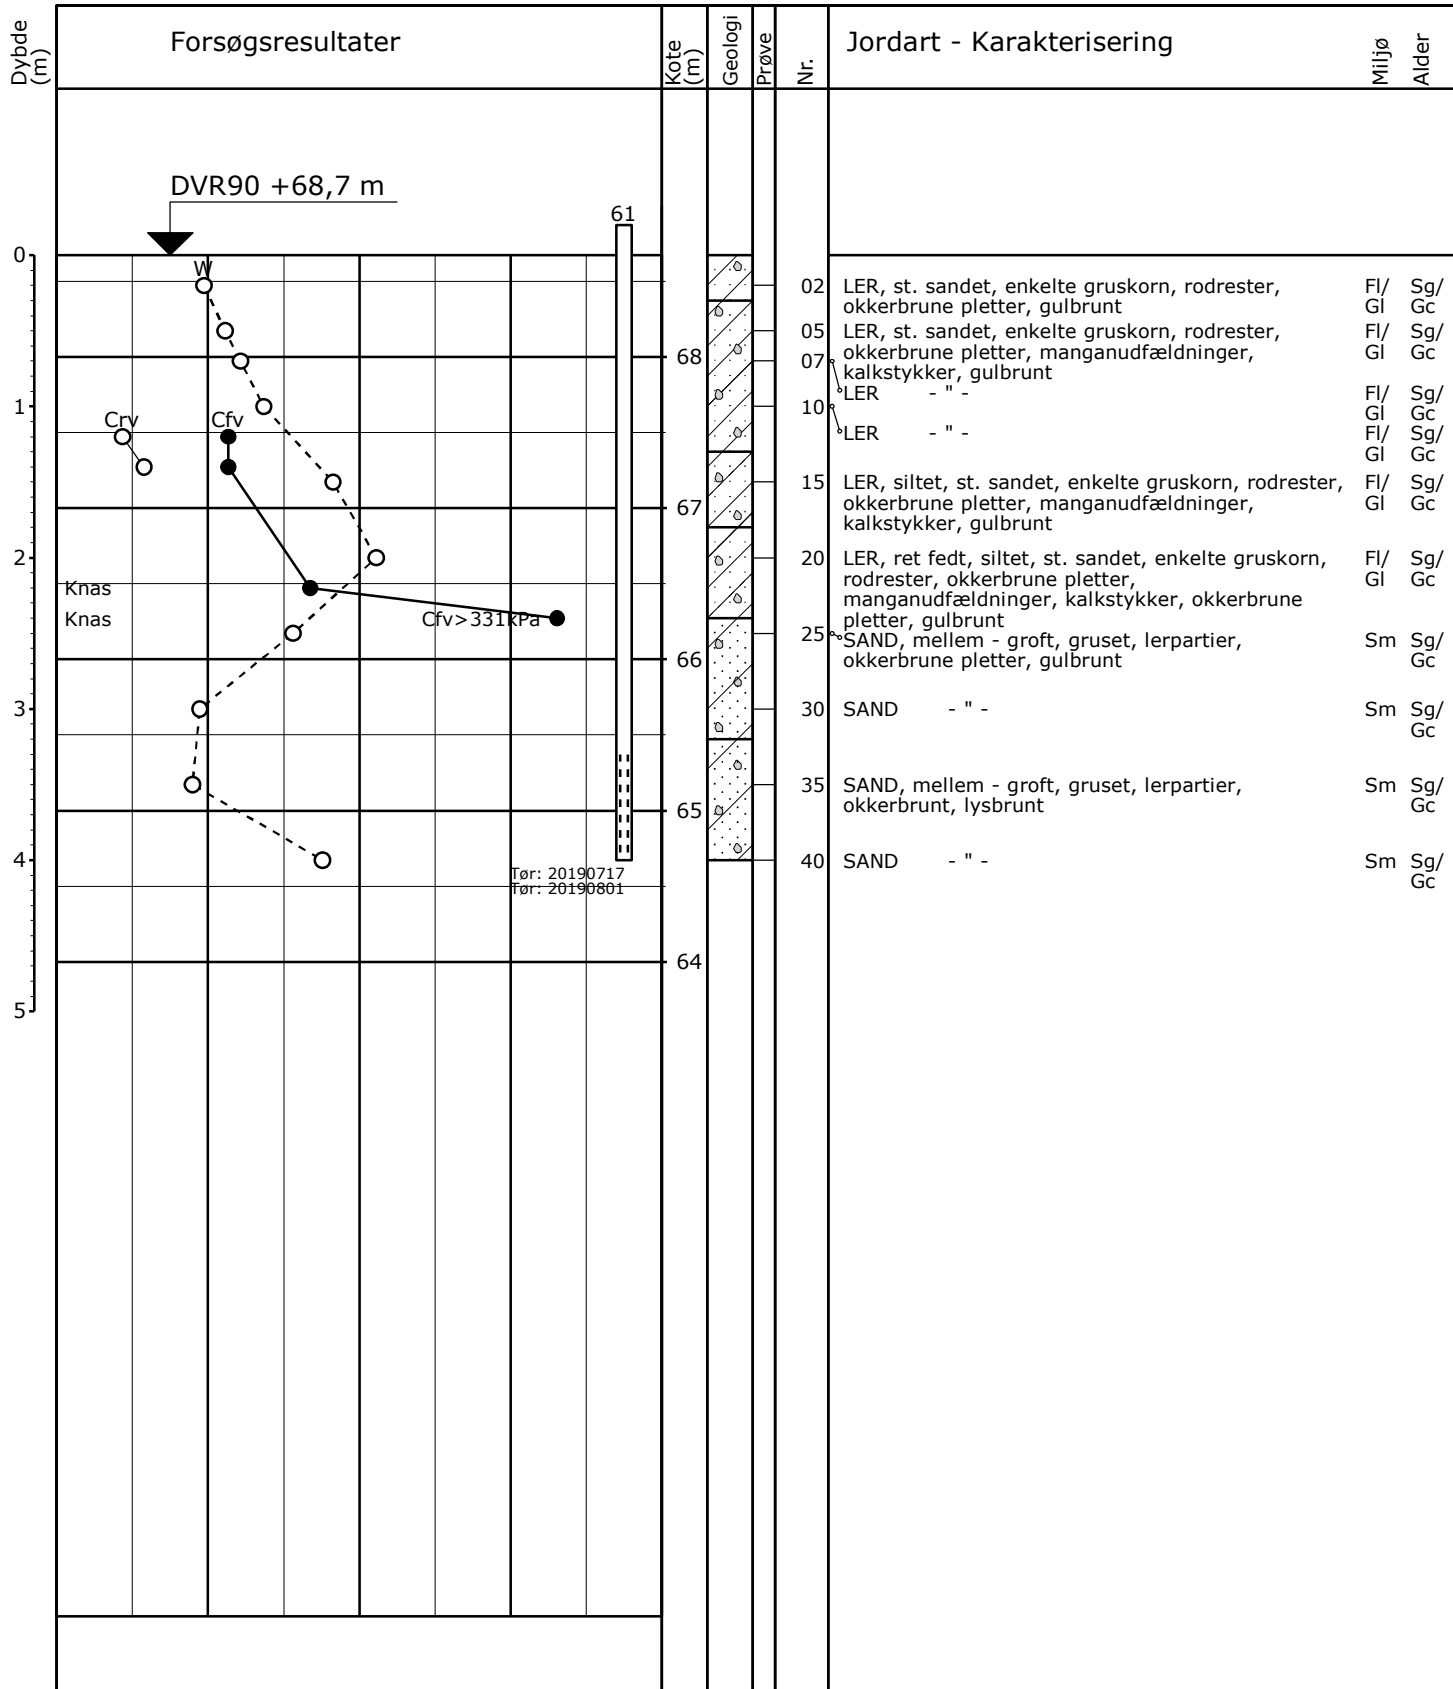
Kote (m)	Geologi	Prøve	Nr.	Jordart - Karakterisering	Miljø	Alder
68			02	LER, st. sandet, enkelte gruskorn, rodrester, okkerbrune pletter, gulbrunt	Fl/ Gl	Sg/ Gc
68			05	LER, st. sandet, enkelte gruskorn, rodrester, okkerbrune pletter, manganudfældninger, kalkstykker, gulbrunt	Fl/ Gl	Sg/ Gc
68			07	LER - " -	Fl/ Gl	Sg/ Gc
68			10	LER - " -	Fl/ Gl	Sg/ Gc
67			15	LER, siltet, st. sandet, enkelte gruskorn, rodrester, okkerbrune pletter, manganudfældninger, kalkstykker, gulbrunt	Fl/ Gl	Sg/ Gc
66			20	LER, ret fedt, siltet, st. sandet, enkelte gruskorn, rodrester, okkerbrune pletter, manganudfældninger, kalkstykker, okkerbrune pletter, gulbrunt	Fl/ Gl	Sg/ Gc
66			25	SAND, mellem - groft, gruset, lerpartier, okkerbrune pletter, gulbrunt	Sm	Sg/ Gc
65			30	SAND - " -	Sm	Sg/ Gc
65			35	SAND, mellem - groft, gruset, lerpartier, okkerbrunt, lysbrunt	Sm	Sg/ Gc
64			40	SAND - " -	Sm	Sg/ Gc

Boremetode: Tør, Rotationsboring uden forerør  
 Projektion: UTM32E89  
 X: 565110 (m) Y: 6241742 (m) Plan:

Resultatet af ovenstående fremgår af boreprofilet i bilag 1.

For en mere detaljeret beskrivelse af jordbunds- og vandspejlsforholdene henvises til boreprofilet i bilag 1.
