GEOTEKNISK UNDERSØGELSE NR. 1

Ginneruplundvej 70, 8370 Hadsten

DMR-sagsnr.: 2019-1236

Geoteknisk placeringsundersøgelse på Ginneruplundvej 70, 8370 Hadsten.

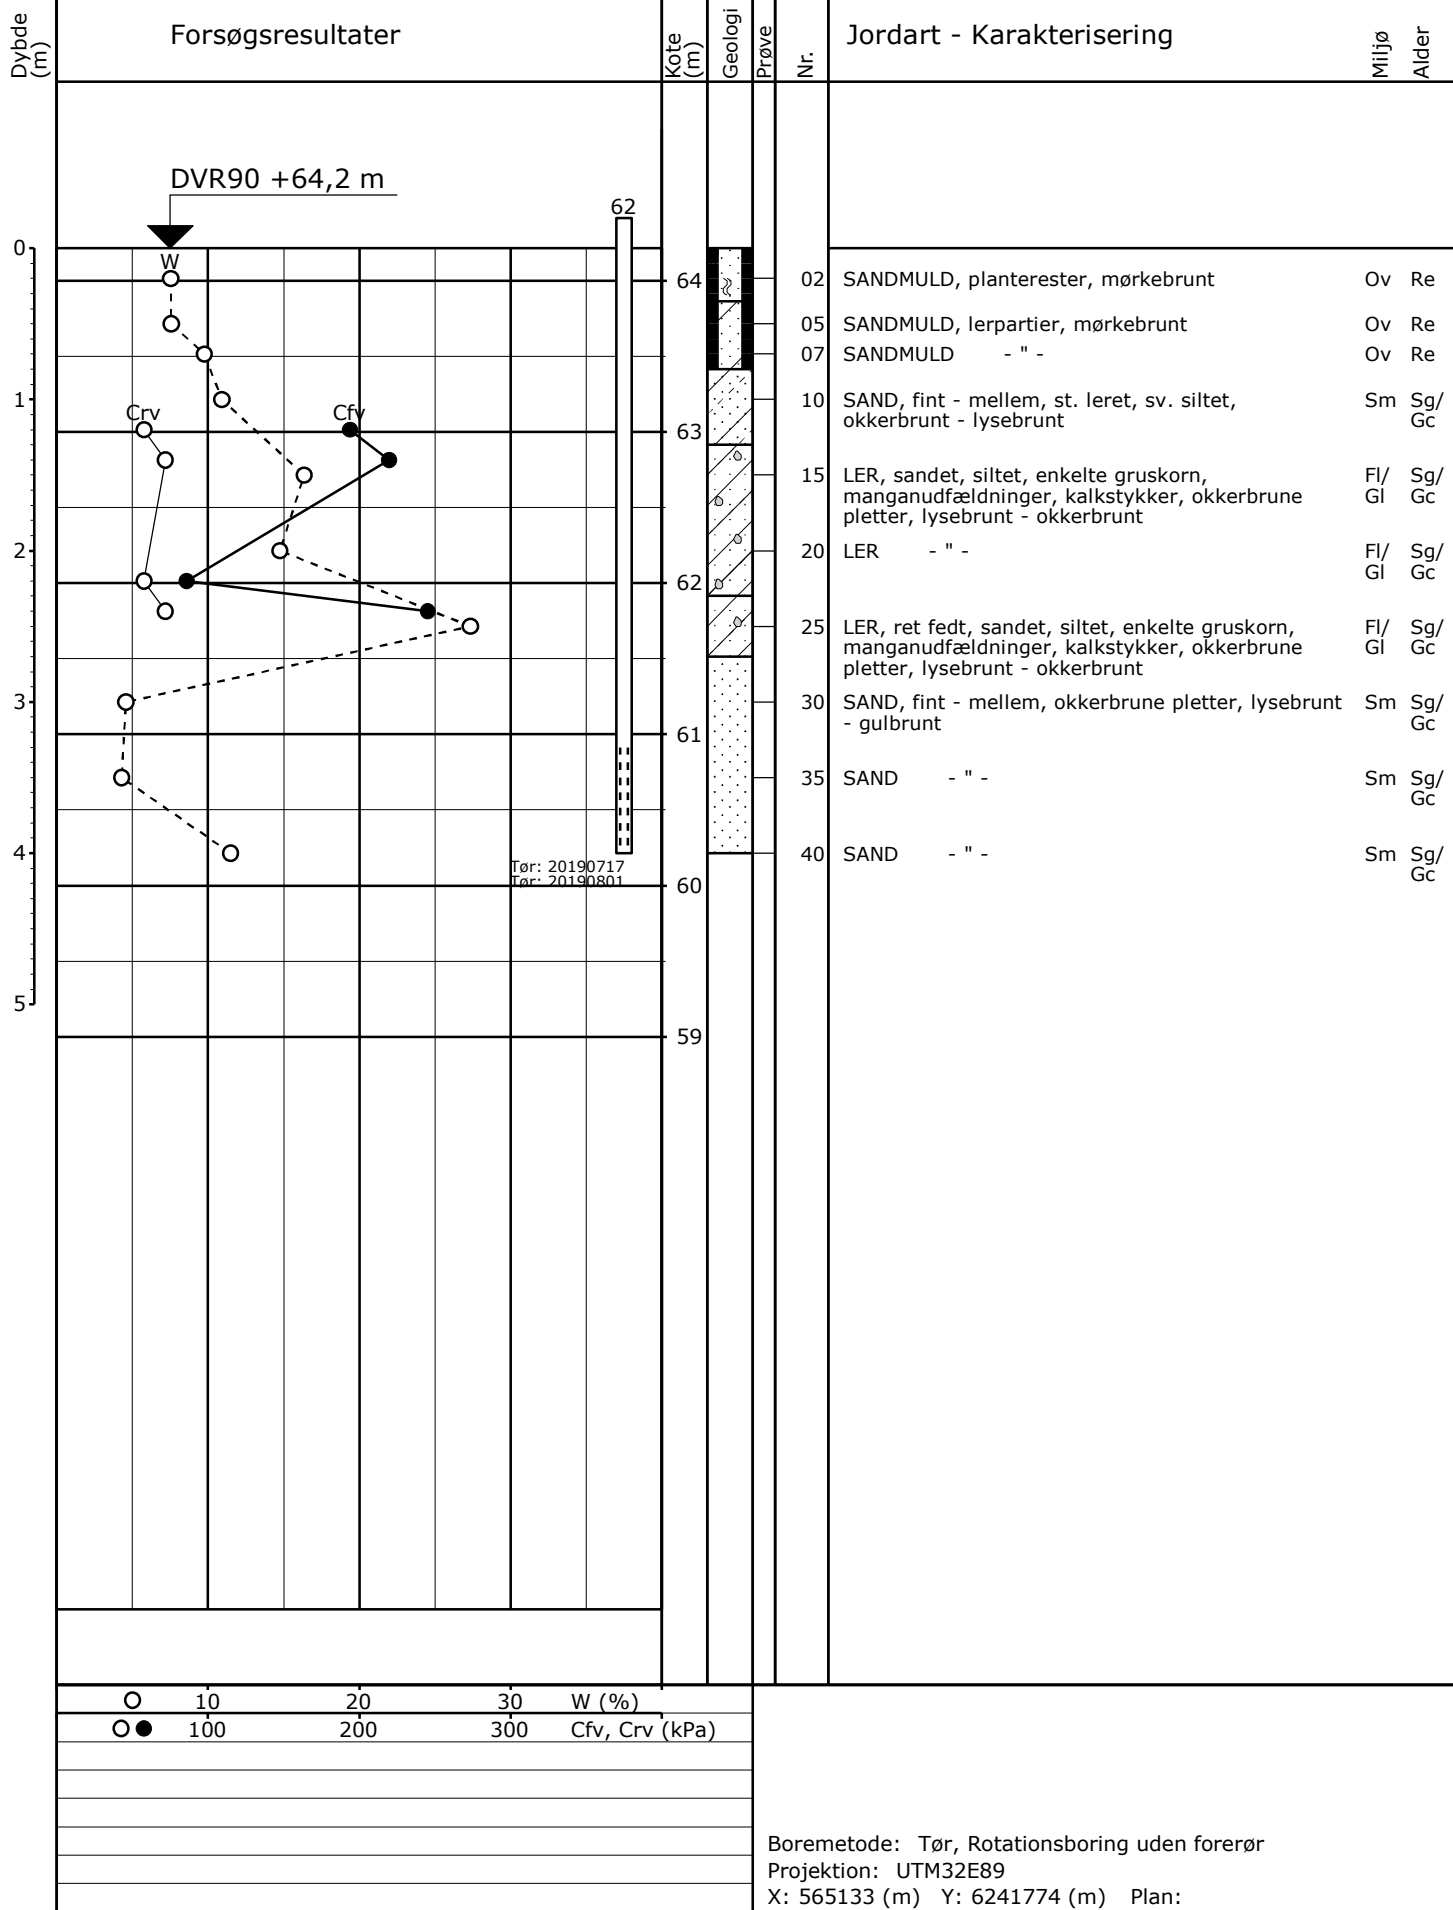
Bilag 1. Boreprofil.

Resultatet af ovenstående fremgår af boreprofilet i bilag 1.

I boringen er der øverst truffet overjord (sandmuld) til 0,8 m u. t., hvorefter der er truffet vekslende aflejringer af senglacialt/glacialt sand og ler til den borede dybde på 4,0 m u. t.

For en mere detaljeret beskrivelse af jordbunds- og vandspejlsforholdene henvises til boreprofilet i bilag 1.
