GEOTEKNISK UNDERSØGELSE NR. 1

Ginneruplundvej 74, 8370 Hadsten

Geoteknisk placeringsundersøgelse på Ginneruplundvej 74, 8370 Hadsten.

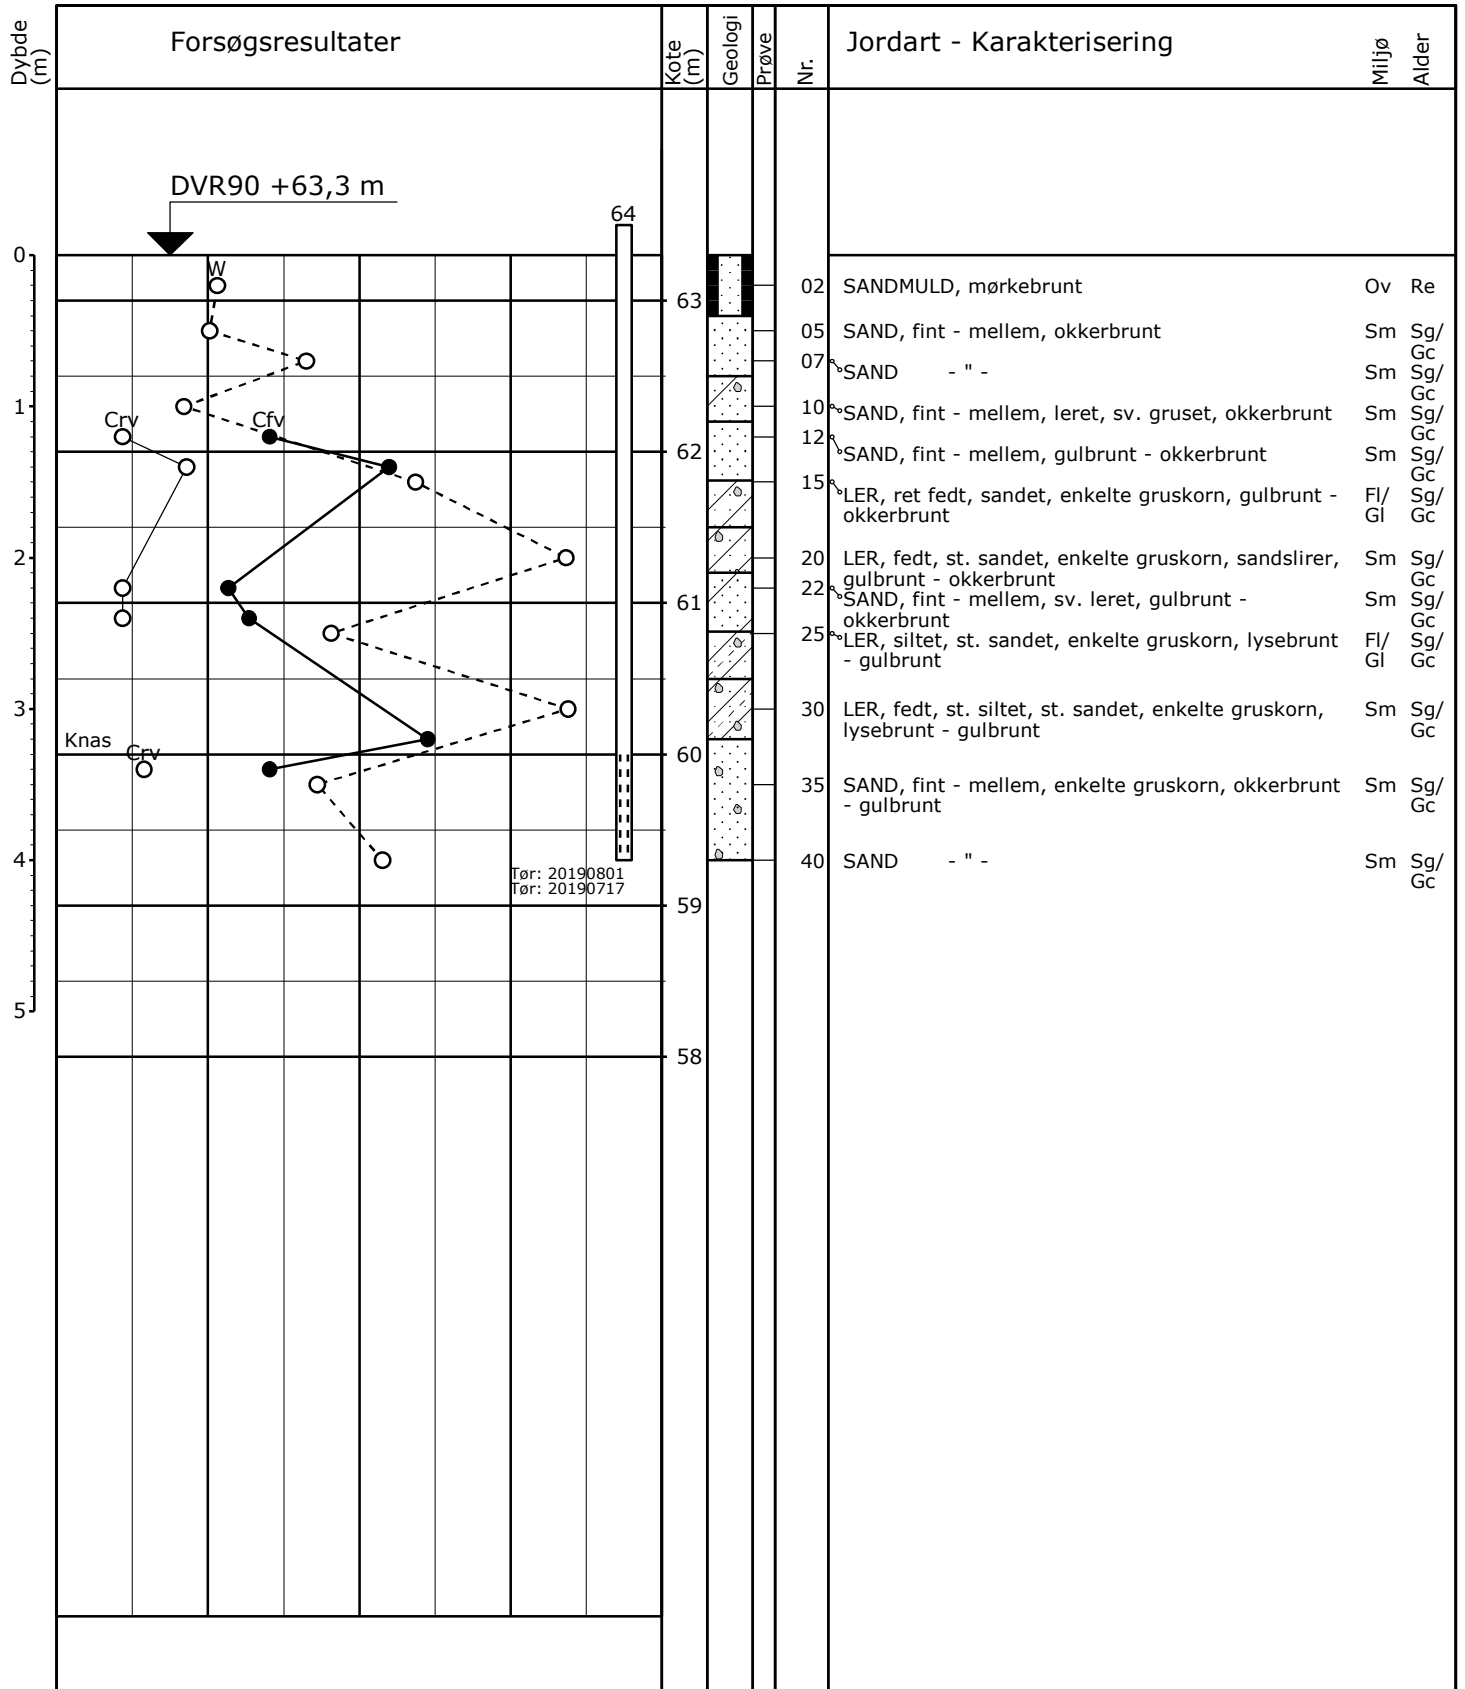
○ 10 W (%)
● 100 Cfv, Crv (kPa)

Boremetode: Tør, Rotationsboring uden forerør
Projektion: UTM32E89
X: 565094 (m) Y: 6241825 (m) Plan:

Resultatet af ovenstående fremgår af boreprofilet i bilag 1.

I boringen er der øverst truffet overjord (sandmuld) til 0,4 m u. t., hvorefter der er truffet vekslende aflejringer af senglacialt/glacialt sand og ler til den borede dybde på 4,0 m u. t.

For en mere detaljeret beskrivelse af jordbunds- og vandspejlsforholdene henvises til boreprofilet i bilag 1.
