GEOTEKNISK UNDERSØGELSE NR. 1

Ginneruplundvej 8, 8370 Hadsten

Dato: 5. september 2019

Geoteknisk placeringsundersøgelse på Ginneruplundvej 8, 8370 Hadsten.

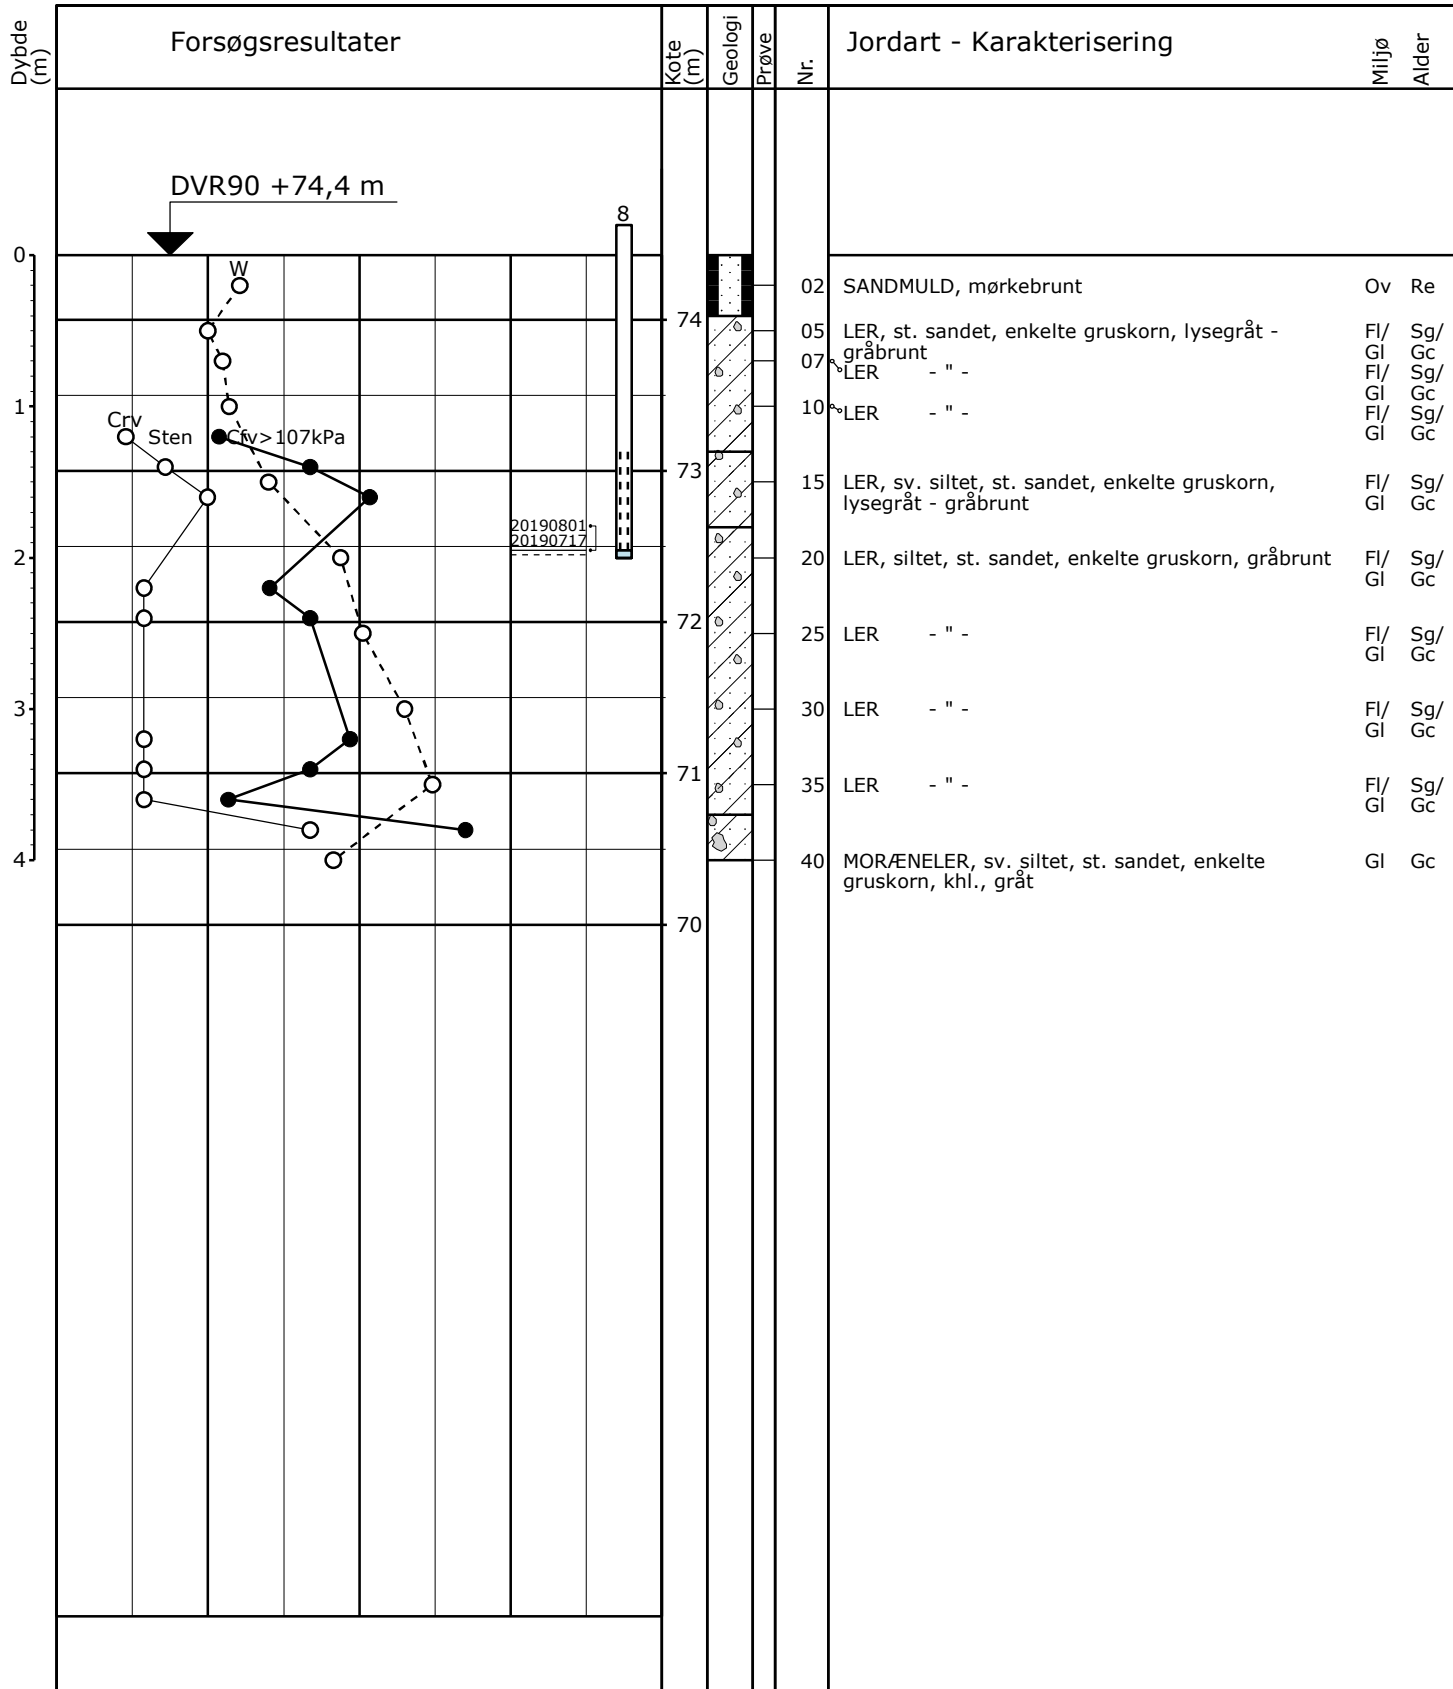
Boremetode: Tør, Rotationsboring uden forerør
 Projektion: UTM32E89
 X: 564881 (m) Y: 6241658 (m) Plan:

Sag: 2019-1236	Ginneruplundvej, 8370 Hadsten		
Boret af: KR/KRM	Dato: 2019.07.04	Bedømt af: KRM	DGU Nr.: Boring: 8
Udarb. af: JBE	Kontrol: JFD	Godkendt: CGT	Dato: 2019.07.05 Bilag: S. 1/1

Resultatet af ovenstående fremgår af boreprofilet i bilag 1.

I boringen er der øverst truffet overjord (sandmuld) til 0,4 m u. t., hvorefter der er truffet senglacialt/glacialt ler til 3,7 m u. t. Herunder er der truffet glacialt moræneler til den borede dybde af 4,0 m u. t.

For en mere detaljeret beskrivelse af jordbunds- og vandspejlsforholdene henvises til boreprofilet i bilag 1.
