# GEOTEKNISK UNDERSØGELSE NR. 1

Ginneruplundvej 9, 8370 Hadsten

## Geoteknisk placeringsundersøgelse på Ginneruplundvej 9, 8370 Hadsten.

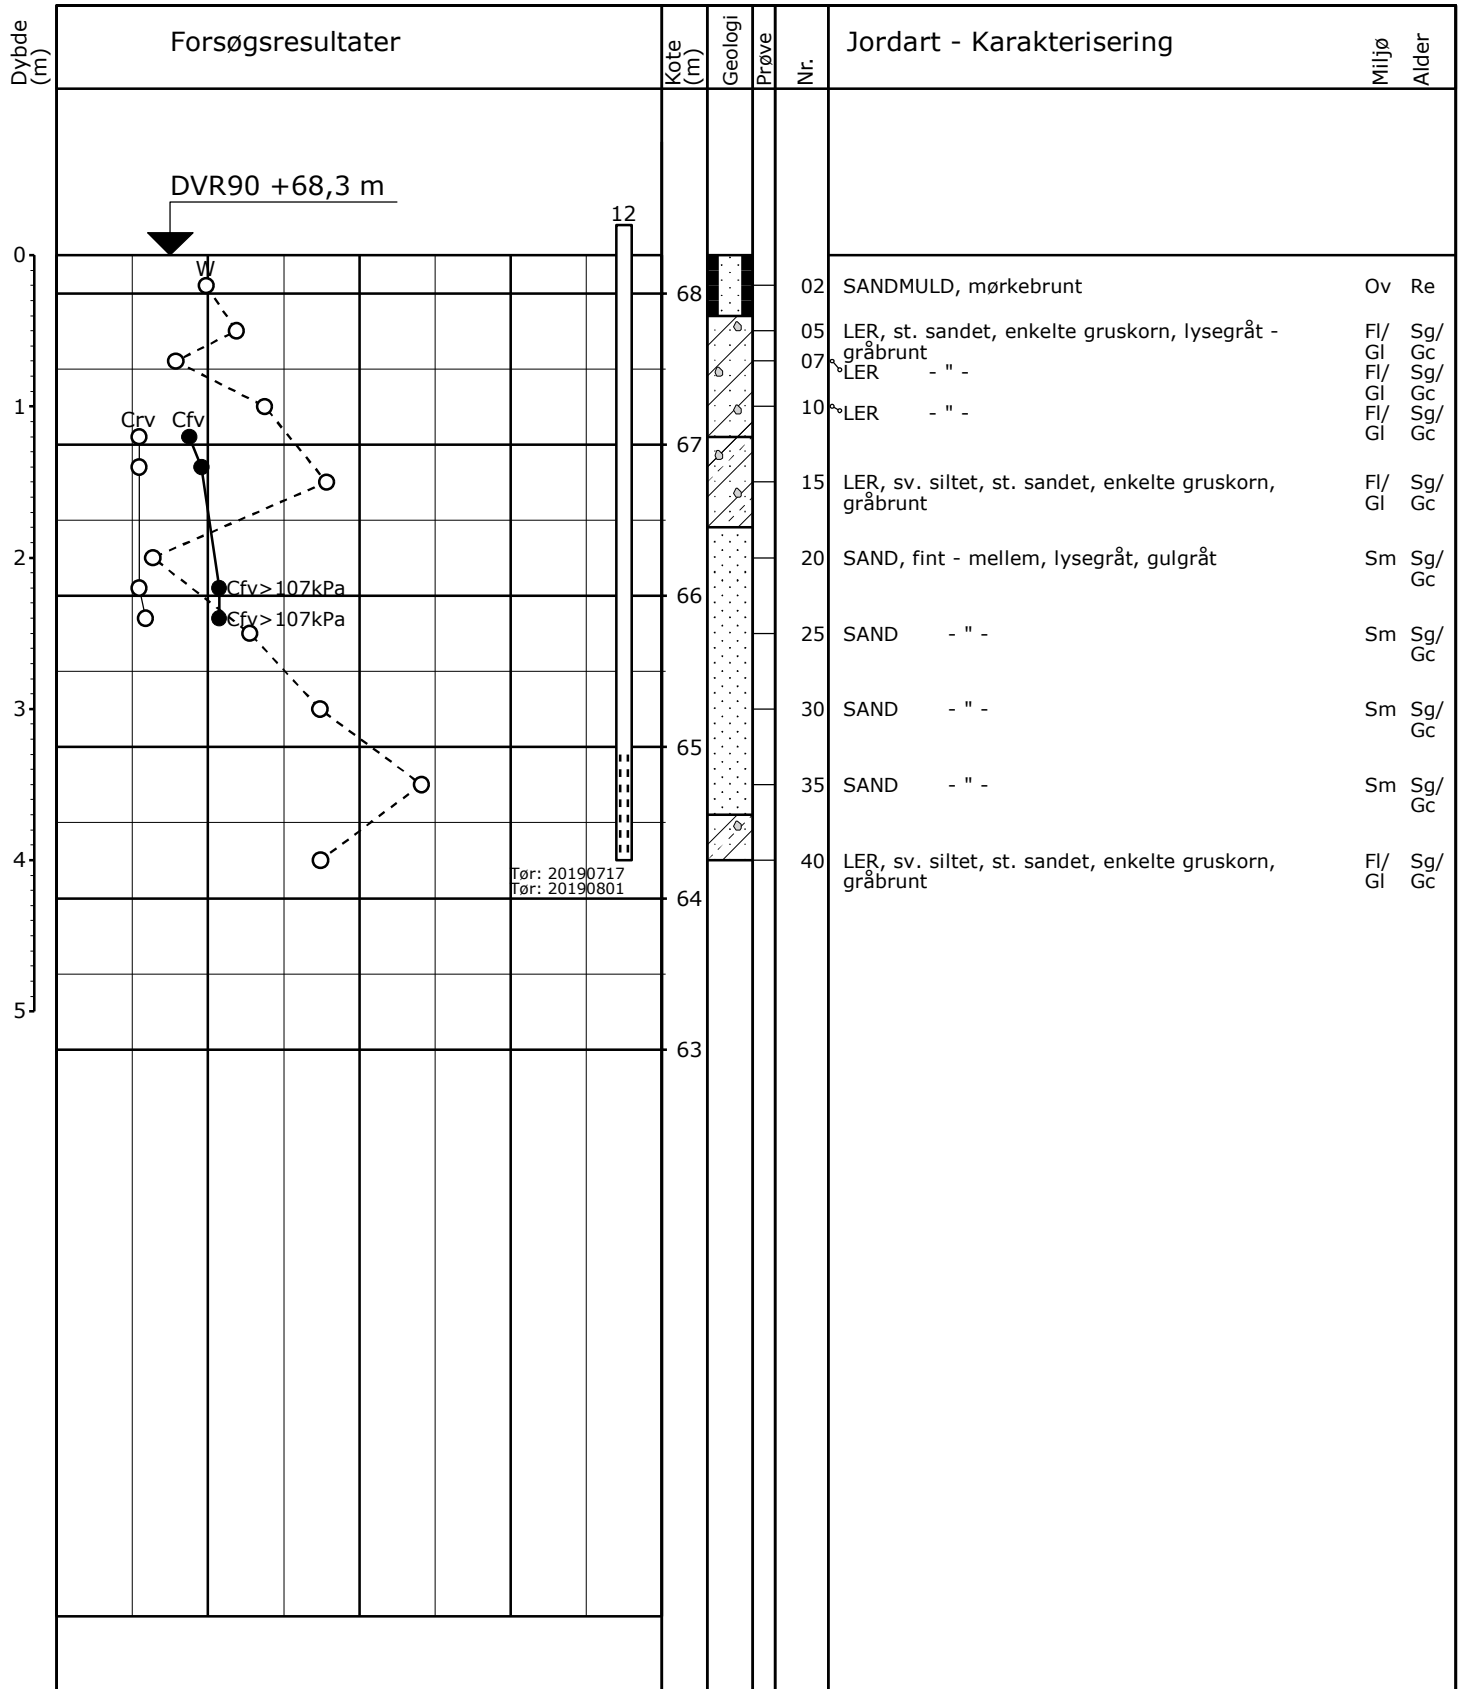
Tør: 20190717  
Tør: 20190801

○ 10 20 30 W (%)  
● 100 200 300 Cfv, Crv (kPa)

Resultatet af ovenstående fremgår af boreprofilet i bilag 1.

I boringen er der øverst truffet overjord (sandmuld) til 0,4 m u. t., hvorefter der er vekslende aflejringer af senglaciale/glaciale ler og sand til den borede dybde af 4,0 m u. t.

For en mere detaljeret beskrivelse af jordbunds- og vandspejlsforholdene henvises til boreprofilet i bilag 1.
